SECRETARÍA DISTRITAL DE SALUD

BOGOTÁ, MAYO DE 2017

**INFORME FINAL DE AUDITORÍA GESTIÓN DEL RIESGO DE BIENES Y
SERVICIOS - MUEBLES Y COMODATOS**

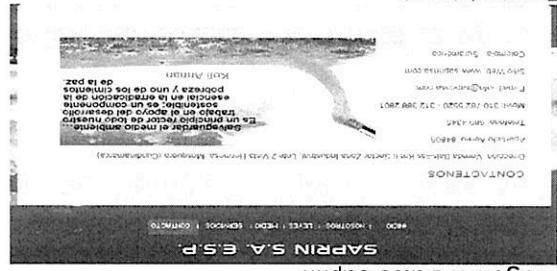
Imagen 1: Datos Saprin

En cuanto a la compañía Saprin, se intentó realizar comunicación con ellos pero no fue posible, actividad que se efectuó de manera telefónica y vía internet de la cual se adjunta las siguientes imágenes.

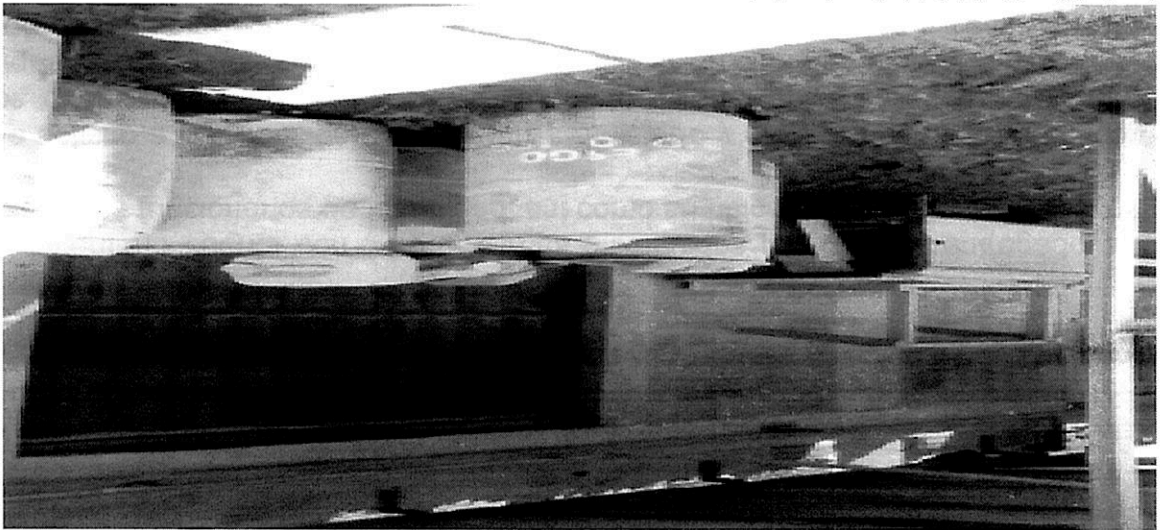
Imagen 5: Bodega Saprin

Se realizó visita por la Oficina de Control Interno a las instalaciones de Saprin, las cuales no se encontraron en la primera oportunidad, no obstante lo anterior, se efectuó una segunda visita por parte de la Subdirección de Bienes y Servicios en la cual manifiestan que la bodega se encuentra abandonada, como se aprecia en los registros fotográficos antes señalados; que aparentemente los hornos se hallan

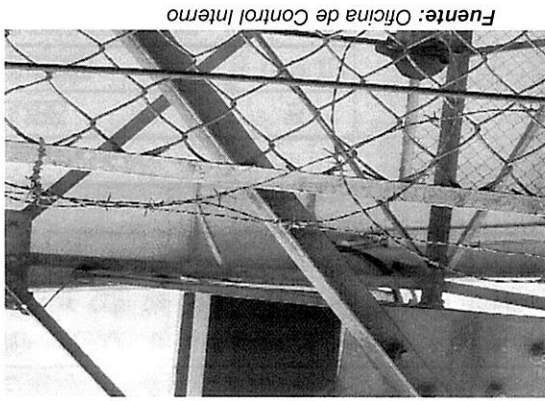
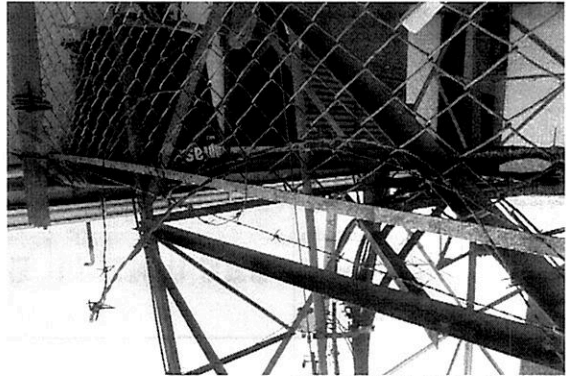
Es importante mencionar que el lugar establecido para ello, no se encuentra en las mejores condiciones, se observa deterioro en la cerca de alambre de púas que se encuentra caída, lo cual genera riesgo para fácil acceso de personas no autorizadas a pesar de la existencia del vigilante.

Como se puede apreciar, el CRUE cuenta con una antena repetidora en el cerro Manjui la cual sirve de enlace a las transmisiones entre la central y las ambulancias, se encuentra ubicada en un lote de terreno de 10x10 metros² aproximadamente, adicional a ella se observa en el sitio los computadores, las baterías, la planta eléctrica, la habitación del vigilante y demás elementos que conforman la repetidora.

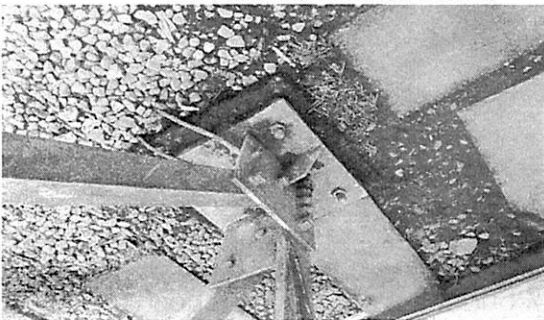
Foto 6, Torre de antenas

Se evidenció la falta de mantenimiento en la estructura de la antena por cuanto varios de los segmentos se están oxidando y no ha sido pintada para evitar su deterioro, la corrosión puede generar riesgos en esta estructura.

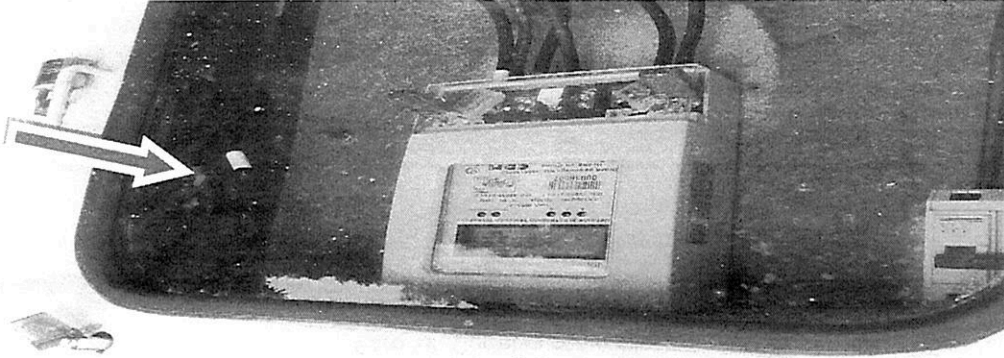
Foto 17. Medidor de Energía

Las instalaciones cuentan con cableado de energía trifásica para una mayor eficiencia energética del lugar el cual no ha sido puesto en funcionamiento, de ser instalada la energía trifásica permitiría mitigar el riesgo que se corre por una posible explosión del transformador existente, es de anotar que la red eléctrica trifásica pública se encuentra en frente de las instalaciones de la antenna que tiene como beneficio la reducción de los costos de instalación.

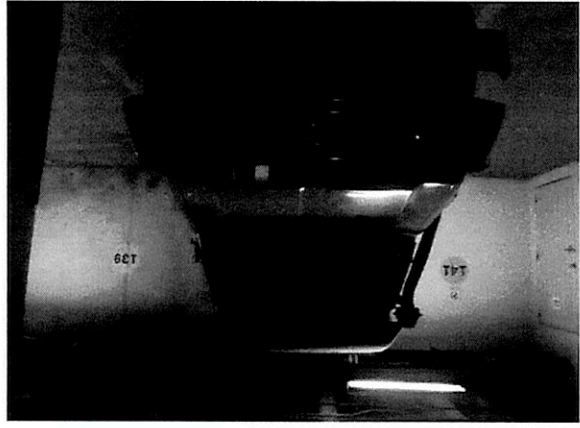
La Secretaría Distrital de Salud cuenta con un vehículo (camioneta) que se encuentra en el sotano sin utilización, el cual había sido acondicionado para que los ingenieros que realizan las visitas a las antenas pudieran realizarlas en las mejores condiciones y con las herramientas requeridas para esta labor, hoy día no se puede realizar como tampoco utilizaría por cuanto el vehículo requiere de una reparación menor que la dejó por fuera de servicio, no se han realizado las gestiones pertinentes para su puesta en funcionamiento y pueda de esta manera prestar el servicio indispensable para movilizarse hacia los sitios donde se ubican las antenas, como experiencia, la visita realizada se efectuó en un vehículo no apto para ello, pues existió la necesidad de bajarse a empujarlo porque el mismo no está adaptado para terreno destapado.

10.2 Se identificó riesgo probable de presunto deterioro patrimonial para los bienes que se encuentran en estado de abandono, como es el caso de las plantas de energía, la camioneta de traslado del área de mantenimiento de comunicaciones, los cables expuestos a la intemperie entre otros.

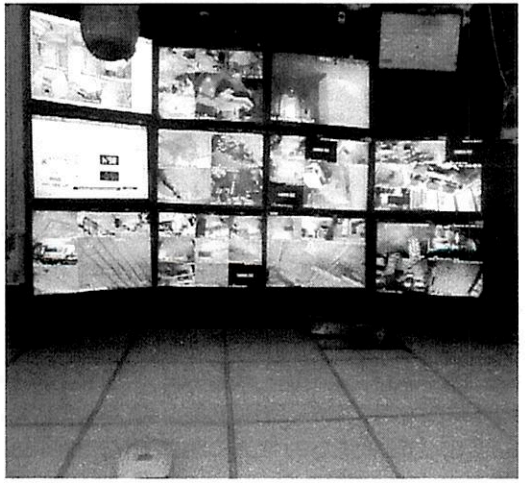
Foto 33. Control

Existencia de cámaras que están fuera de funcionamiento en sitios que son estratégicos para la seguridad de la entidad; es decir, que existen lugares que están desprotegidos, vale la pena mencionar que en la actualidad se ha suscrito el contrato No. 1899 de 2016 con acta de inicio del 01 de febrero del presente año, con una duración de cinco (5) meses entre el Fondo Financiero Distrital de Salud y la compañía High Security Technology S.A.S. por valor de \$41.821.480 ello incluye, mantenimiento preventivo correctivo y asistencia las 24 horas para el sistema de automatización seguridad y control, adicional a ello incluye el suministro de repuestos o dispositivos equipos de seguridad o automatización para la ampliación o mejora del sistema mediante la modalidad de bolsa de repuestos por valor de \$23.866.137, para un total de \$65.687.617.

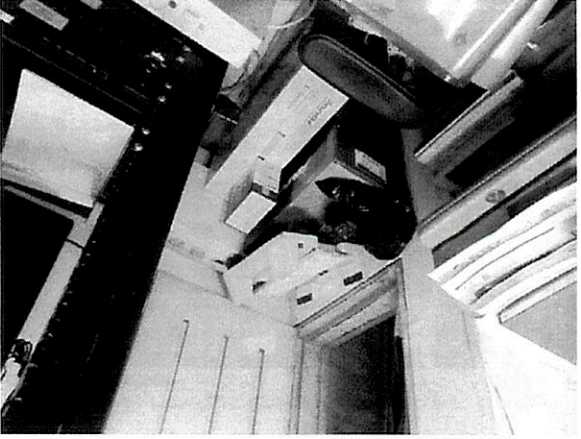
Foto 39. Control

Los equipos de vigilancia que son altamente costosos tienen la necesidad de mantenerse bajo un sistema de refrigeración especializado con el fin de evitar el recalentamiento de los mismos, de acuerdo con la inspección este sistema de refrigeración no funciona, los dispensadores de aire están dañados, a punto de caer sobre los televisores de las cámaras, ello implica que están en riesgo de un posible daño si no se toman las medidas pertinentes de refrigeración.

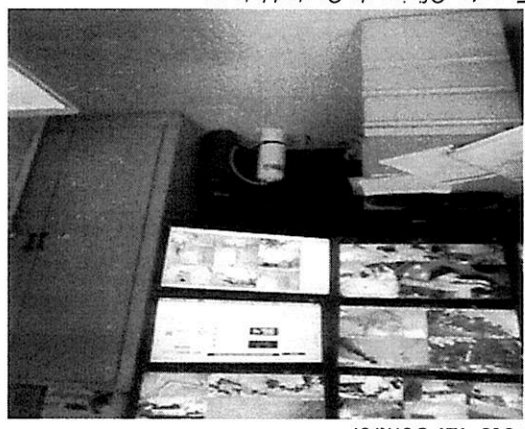
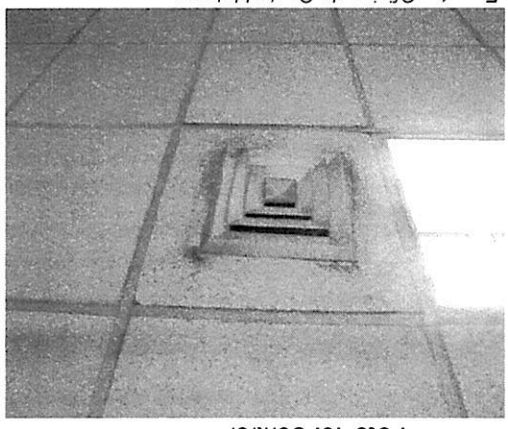
Producto de la ausencia de la refrigeración adecuada del espacio que contiene los equipos se ha optado por mantener la puerta de seguridad abierta para que circule el aire, que tiene como riesgo que cualquier persona pueda ingresar a la dependencia sin previa autorización, maxime tratándose del lugar de seguridad institucional.

10.11 Riesgo probable por deterioro de los instrumentos de comunicación y vigilancia de la Secretaría Distrital de Salud, pudiéndose ver afectados por la no existencia del aire acondicionado indispensable para disminuir la temperatura de los mismos que allí se genera.
